2023 年 6 月 16 日  
株式会社キトー

## キトーベルトラッシング（BLR 形）の点検のお願い （不良品の無償交換のお知らせ）

製品名称：キトーベルトラッシング（BLR 形）

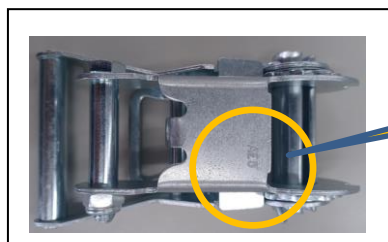
ロット刻印の位置

当該ロットはレバー部に刻印されておりますのでご確認ください。

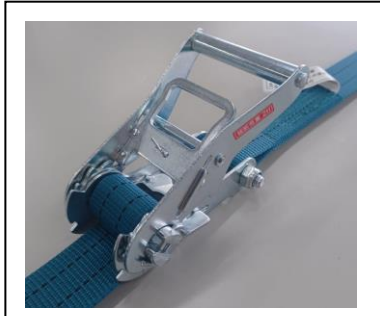
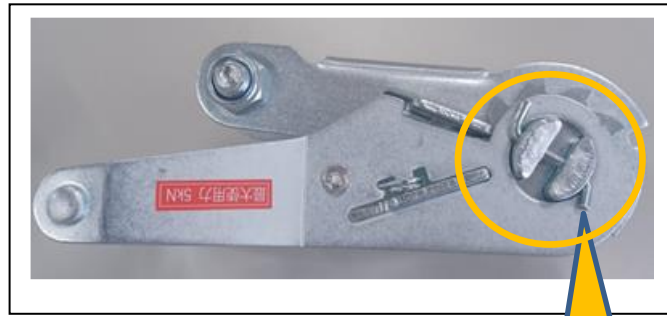
### 写真① ベルトラッシング本体

抜け止めピン

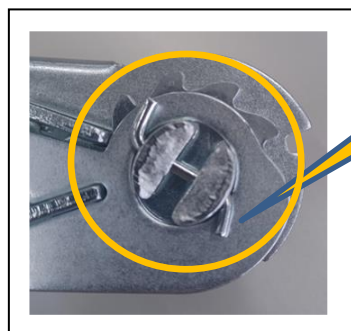
### 写真② 抜け止めピンの状態（良品）

両端曲げ  
(正常な状態)

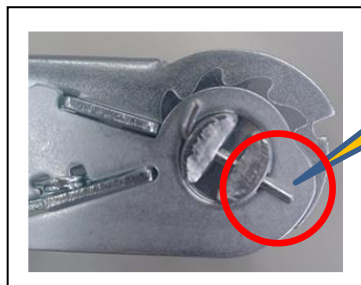
### 写真③ 抜け止めピンの状態（不良品）

なお不良品は、抜け止めピンに曲げが加工されていない、もしくは曲げ加工が不十分なことから抜け止めピンが脱落する恐れがございます。そのため、直ちに自主点検を実施いただきたく、重ねてお願い申し上げます。

曲げなし  
(真っすぐ)

大変恐れ入りますが、【別紙：点検要領】に従い、直ちに自主点検を実施いただき、**不良品に該当するものは、直ちにご使用を中止してください**。不良品は、良品に無償交換をさせていただきますので、お買い上げの販売店または後記の連絡先までご連絡をいただきますようお願い申し上げます。

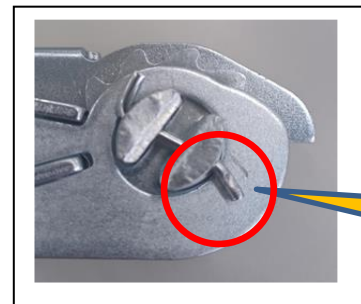
曲げ不良  
(手で抜ける)

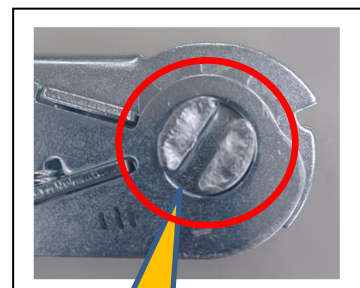
ピン無し
